中華電力有限公司電纜意外事件

二零二二年六月二十一日
中華電力電纜橋起火事故

事故調查專責小組報告

日期：二零二二年八月二十二日

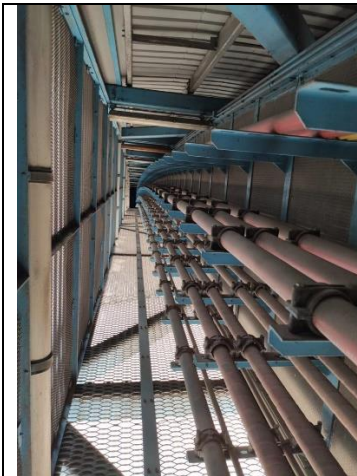
從電纜橋內部望向擴業街入口的 B 區景象，顯示 1 萬 1 千伏特電纜的裝置以及已停用並已將油排放的 13 萬 2 千伏特充油式電纜（下層）。

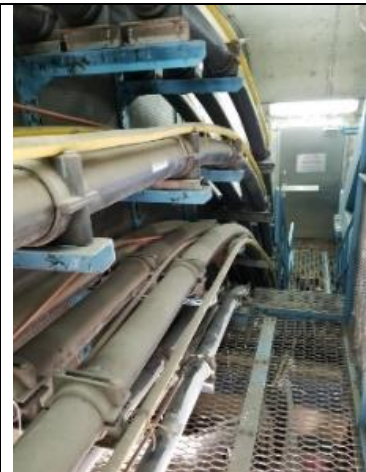
從電纜橋內部望向擴業街入口的 A 區景象，顯示 13 萬 2 千伏特電纜的電纜架。

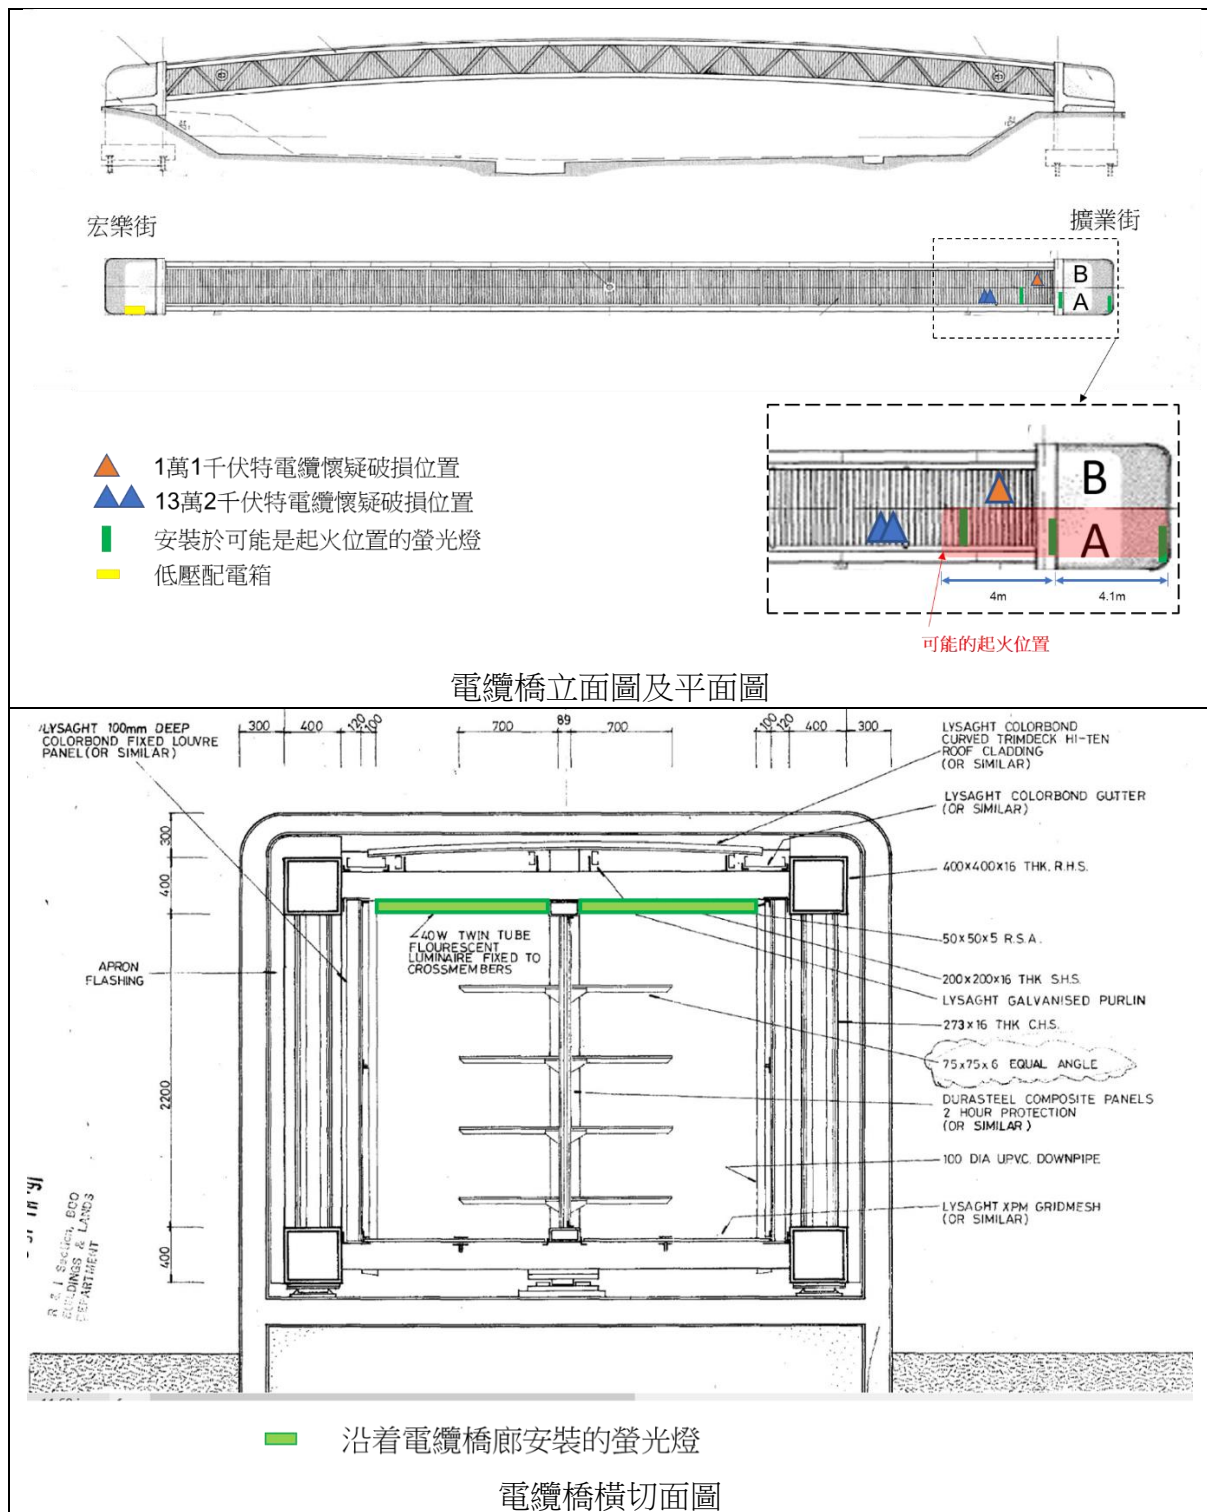
附件 4：電纜橋建築設計

- b) A 區受火警損毀較為嚴重，其中 A 區內承托電纜的支架完全塌下，但 B 區沒有這種情況；
 - c) 火警痕迹顯示擴業街 A 室（範圍約 4 米長），及 A 區由室橋銜接點往橋伸延四米範圍，曾發生非常高溫的燃燒。為便於參考，該範圍在附件 4 的圖示中以紅色陰影表示；
 - d) 經由獨立化驗室對擴業街 A 室所採的混凝土樣本進行岩相分析，結果進一步支持擴業街 A 室內火勢猛烈的結論，室內溫度達到攝氏 900 度。在近擴業街一側的室橋銜接點往橋伸延約四米範圍內的橋頂，出現了由嚴重燃燒所導致的大程度氧化。需知火的溫度越高，燃燒時間越長，氧化效應就越顯著；

- 4.11 根據上文第 4.10(c)段所述，估計起火位置在 A 區之內，範圍是從擴業街 A 室入口到室橋銜接點再往橋伸延約四米之處。這是在附件 4 中的圖示中以紅色陰影表示的範圍。
- 4.12 鑒於可能的起火地點確立在 A 區近擴業街一側，所以已檢視以下兩個在擴業街 A 室之內和靠近入口的可能火源：
